# 東彼杵町公共施設長寿命化計画

## 計画書

令和 3 年 12 月

長 崎 県 東 彼 杵 町

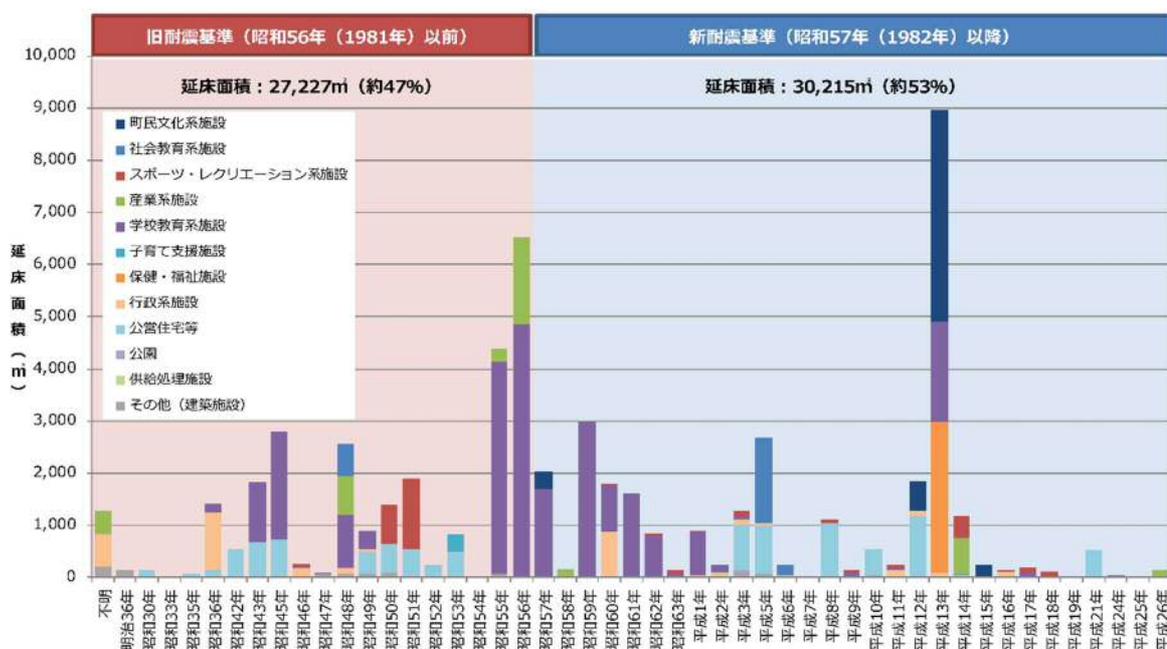
図 建築年別整備状況(延床面積)

本町が保有する公共施設の建築年別整備状況をみると、新耐震基準となる昭和 57(1982)年以降に建てられた施設は、延床面積で 30,215 m<sup>2</sup>(約 53%)となっています。一方、旧耐震基準となる昭和 56(1981)年以前に建てられた施設は、27,227 m<sup>2</sup>(約 47%)となっており、耐震改修が行われた施設を除き、耐震性能が不足していることが想定されます。

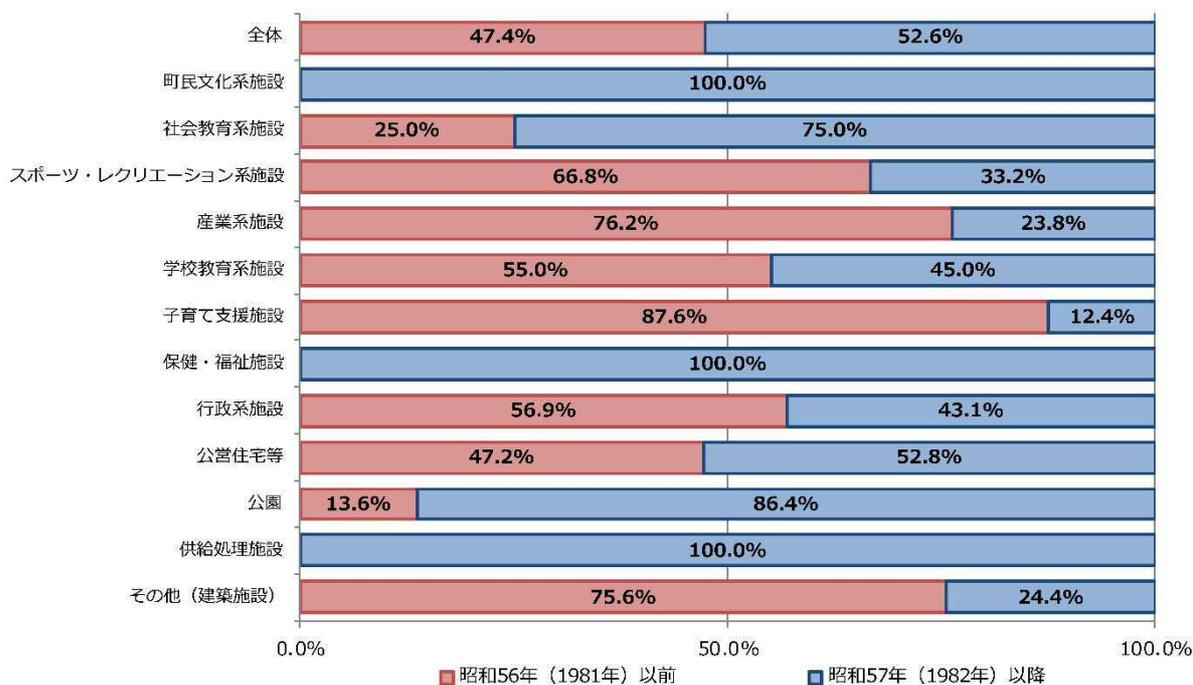
図 類型別・新旧耐震基準別の延床面積割合

本町が保有する公共施設の新旧耐震基準別延床面積の割合を類型別にみると、旧耐震基準により建てられた施設は、耐震改修済みの施設はあるものの、子育て支援施設 87.6%、産業系施設 76.2%、スポーツ・レクリエーション系施設 66.8%、行政系施設 56.9%となっています。

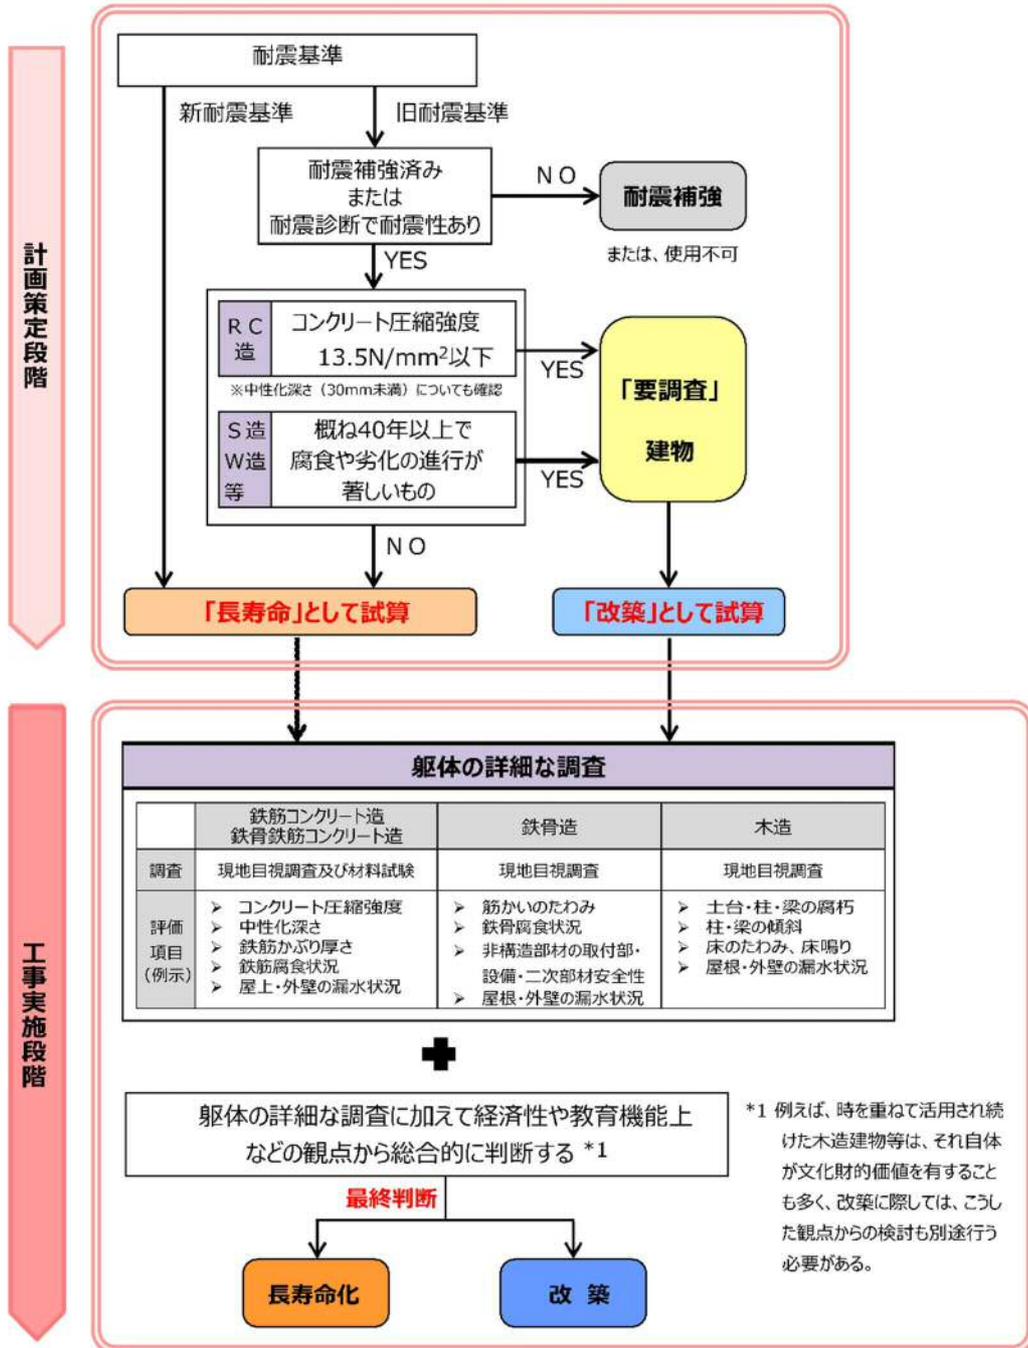
図 長寿命化判定フロー

本計画策定段階において、旧耐震基準の鉄筋コンクリート造の建物は、耐震診断報告書に基づきコンクリート圧縮強度が  $13.5\text{N/mm}^2$  以下の建物、鉄骨造、木造等の建物は築年数 40 年以上で腐食や劣化の著しい現調結果となった建物を『要調査』建物として、試算上は「改築」とします。

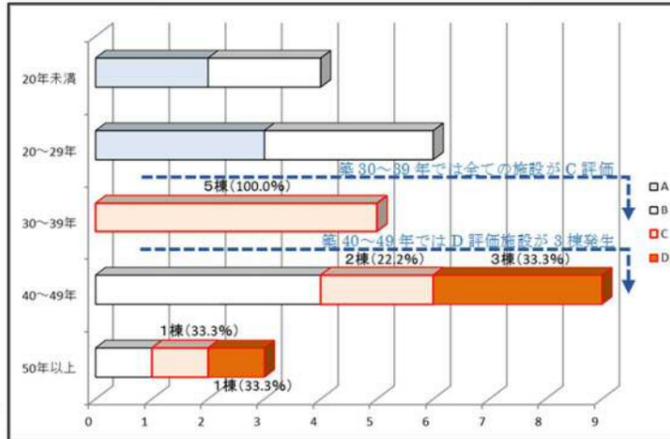
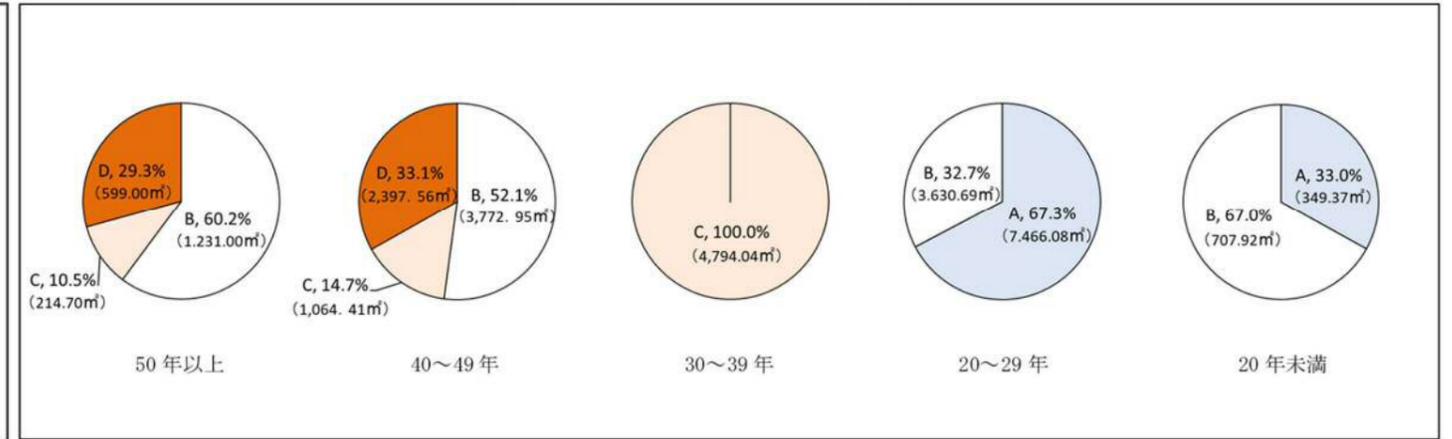
屋根・屋上の劣化状況評価は、建築経過年数 30～39年で100%（5棟）がC評価で、40～49年においてはC・D評価になる建物が、それぞれ22.2%（2棟）、33.3%（3棟）を占め比較的早い時期から劣化が進行しています。  
 早急に対応を要するD評価は、築40～49年で3棟、50年以上では1棟あり、また機能低下の兆しを確認されるC評価は、築30～39年には5棟全てが、築40～49年・50年以上で3棟になっています。建物によっては暴風・潮風の影響で屋上防水の改修が進められている建物もありますが、劣化状況によっては早めの対応が必要です。

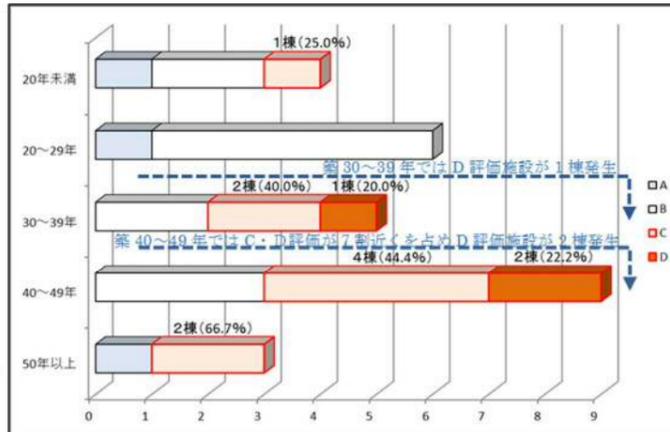
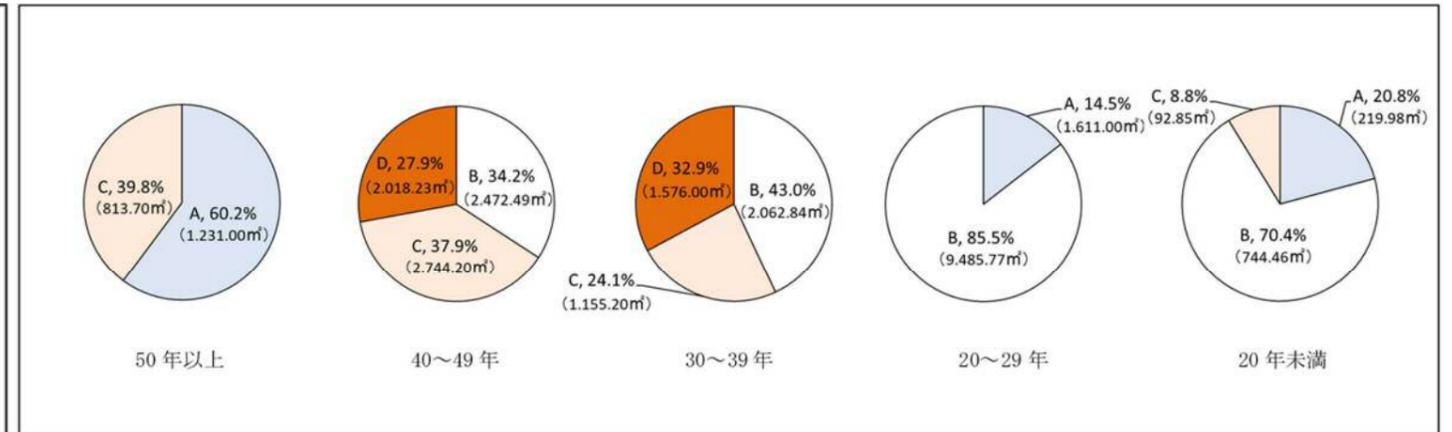
外壁の劣化状況 C 評価建物は、建築経過年数 30～39年で40.0%（2棟）、40～49年は44.4%（4棟）が、50年以上では66.7%（2棟）であり、屋根・屋上と同様に比較的早い時期から劣化が進行しています。20年未満においては、お試し住宅「大迫の宿」の1棟がC評価になっています。  
 早急に対応を要するD評価は、築30～49年・50年以上で3棟あり、機能低下の兆しを確認されるC評価は、8棟あります。建物によっては外壁改修が進められている建物もありますが、劣化状況によっては早めの対応が必要です。

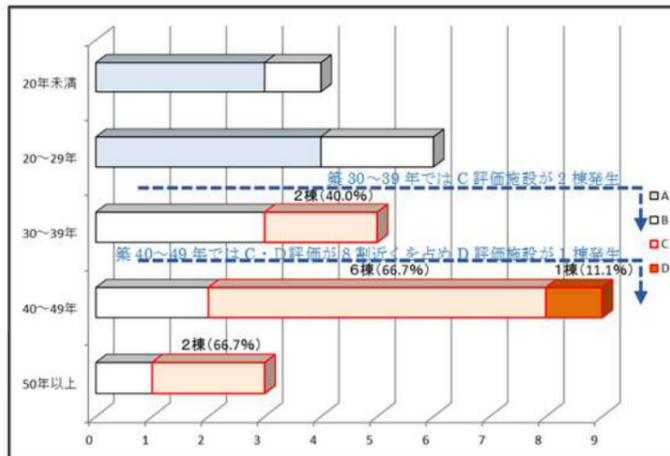
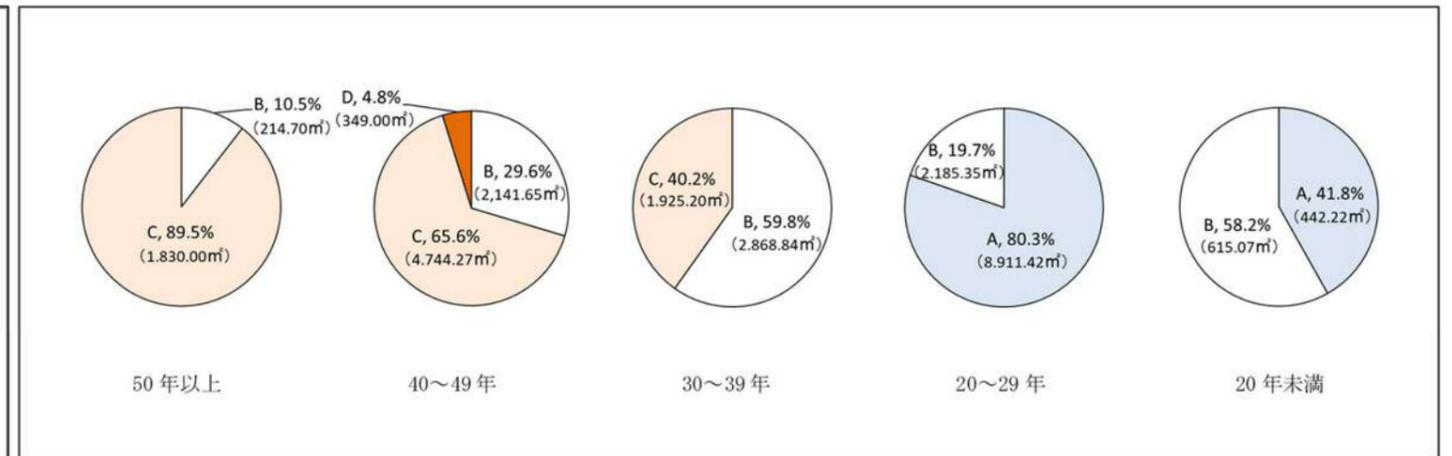
図 建築経過年別の劣化状況評価結果別棟数・延床面積割合

内部仕上げの劣化状況評価は、建築経過年数 30～39年で40.0%（2棟）ですが、40～49年には66.7%（6棟）と機能の低下が懸念されるC評価建物が急激に増加しています。50年以上では66.7%（2棟）がC評価です。40～49年では早急に対応を要するD評価の建物が11.1%（1棟）発生しています。  
 内部仕上げの改修はあまり進められていないようですが、築40～49年頃からD評価建物が確認されることから、内部改修の早めの対応が必要と考えられます。

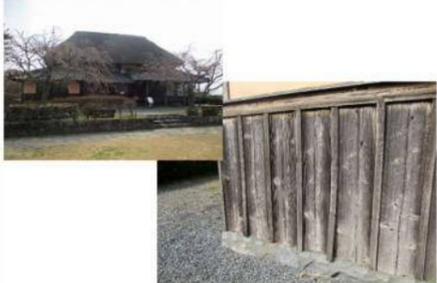
明治の民家(築121年)214.70㎡	—

C, 39.8% A, 60.2% 3棟	A評価 60.2%:1棟【役場庁舎旧館】については問題ないと言える。 C評価 39.8%:2棟【農協大楠事業所跡地(書庫)・明治の民家】は、外壁、軒裏 雨漏り痕(2箇所)、鉄筋曝露(1箇所)、庇スチール鼻隠し 腐食(多数)、1階 サッシ カラシビード 破損(多数)・2階 サッシコーキング 劣化(全体的)進行が多数確認され修繕時期を迎えている。	—

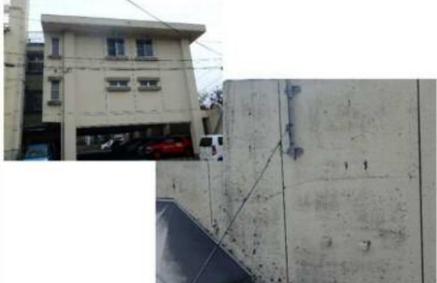
役場庁舎新館(築36年)806.00㎡

B, 33.9% C, 66.1% 2棟	B評価 33.9%:1棟【龍頭泉いこいの広場センターハウス棟】については問題ないと言える。 C評価 66.1%:1棟【役場庁舎新館】は、屋上部北側外壁に鉄筋露出(6箇所)、北側外壁壁クラック(6箇所)、塗装剥離多数、西側軒裏塗装剥離多数、結束線の錆露出多数、東側軒先の鉄筋露出(約7m)、東側外壁クラック(2箇所)、軒裏鉄筋露出(1箇所)などが多数確認され修繕時期を迎えている。	<div style="border: 2px solid yellow; padding: 5px; text-align: center;"> <b>外壁については、D評価の建物なし</b> </div>

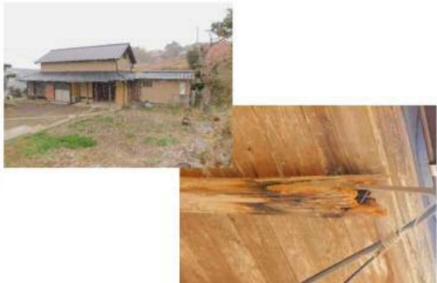
お試し住宅「大迫の宿」(築3年)92.85㎡

4棟	A評価 20.8%:1棟【東部地区コミュニティーセンター】、B評価 70.4%:2棟【道の駅彼杵の荘(食堂棟)・道の駅彼杵の荘(物産館)】については問題ないと言える。 C評価 8.8%:1棟【お試し住宅「大迫の宿」】は、外壁 漆喰破損(1箇所)、コンクリートブロック割れ(1箇所)、軒 垂木腐食(2箇所)、土壁 劣化(多数)、面戸 隙間(1箇所)、漆喰 破損(1箇所)が確認され修繕時期を迎えている。	—

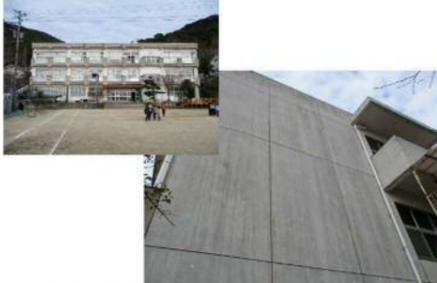
旧音琴小学校校舎(築35年)1576.00㎡

学校給食センター(築40年)485.00㎡	—
30年～39年 A,0.00% 延床面積割合 B, 46.2% C, 9.8% D, 44.1% 3棟	B評価 46.2%:1棟【旧大楠小学校校舎】については問題ないと言える。 C評価 9.8%:1棟【大野原周辺地区集会所】は、外壁から漏水(多数)、外部鉄骨筋交いの錆進行、横樋の破損、階段タイルの剥離多く確認され修繕時期を迎えている。 D評価 44.1%:1棟【旧音琴小学校校舎】は、鉄筋が見えているところが多数、壁クラック(多数)、外壁塗装面の劣化が著しいなどが確認され改修時期を迎えている。

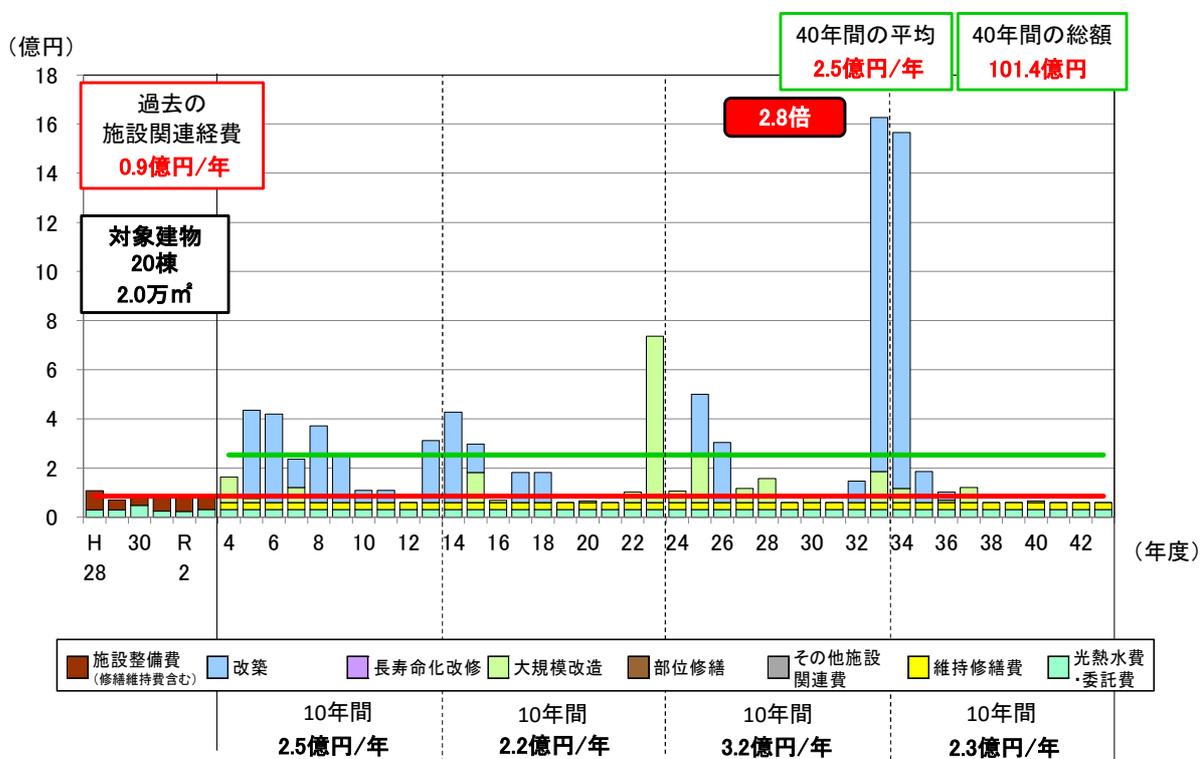
図 試算対象建物(全施設)の今後の維持・更新コストの試算(従来型)

※本試算は、改築単価を施設の類型別に設定し、平均値を設定して各施設の延床面積に当てはめているため、後述の「総務・町民・まちづくり施設」「社会教育施設」それぞれの試算額の合計とは一致しません。

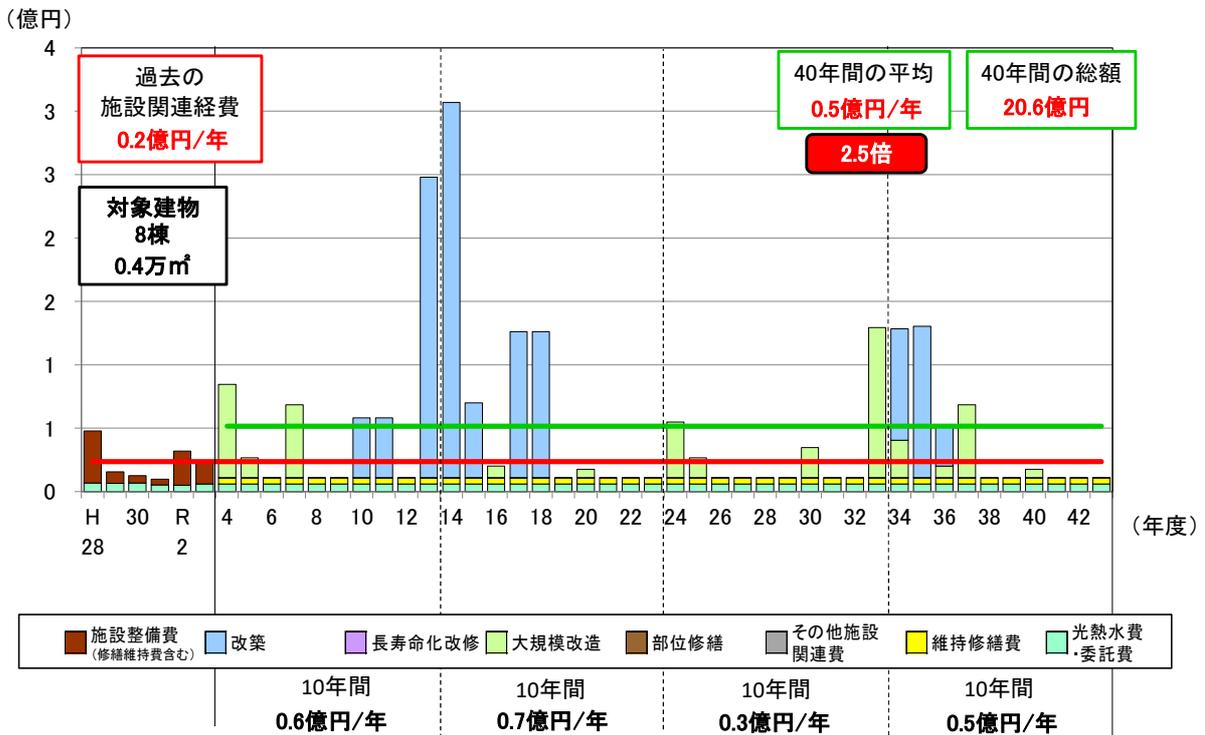
図 試算対象建物(総務・町民・まちづくり施設)の今後の維持・更新コストの試算(従来型)

また、本計画の計画期間である今後20年間に「改築」が集中し、年間平均約0.6~0.7億円のコストが必要になると試算され、令和14年など年間3億円を超える費用が必要になると試算される年も出てきます。

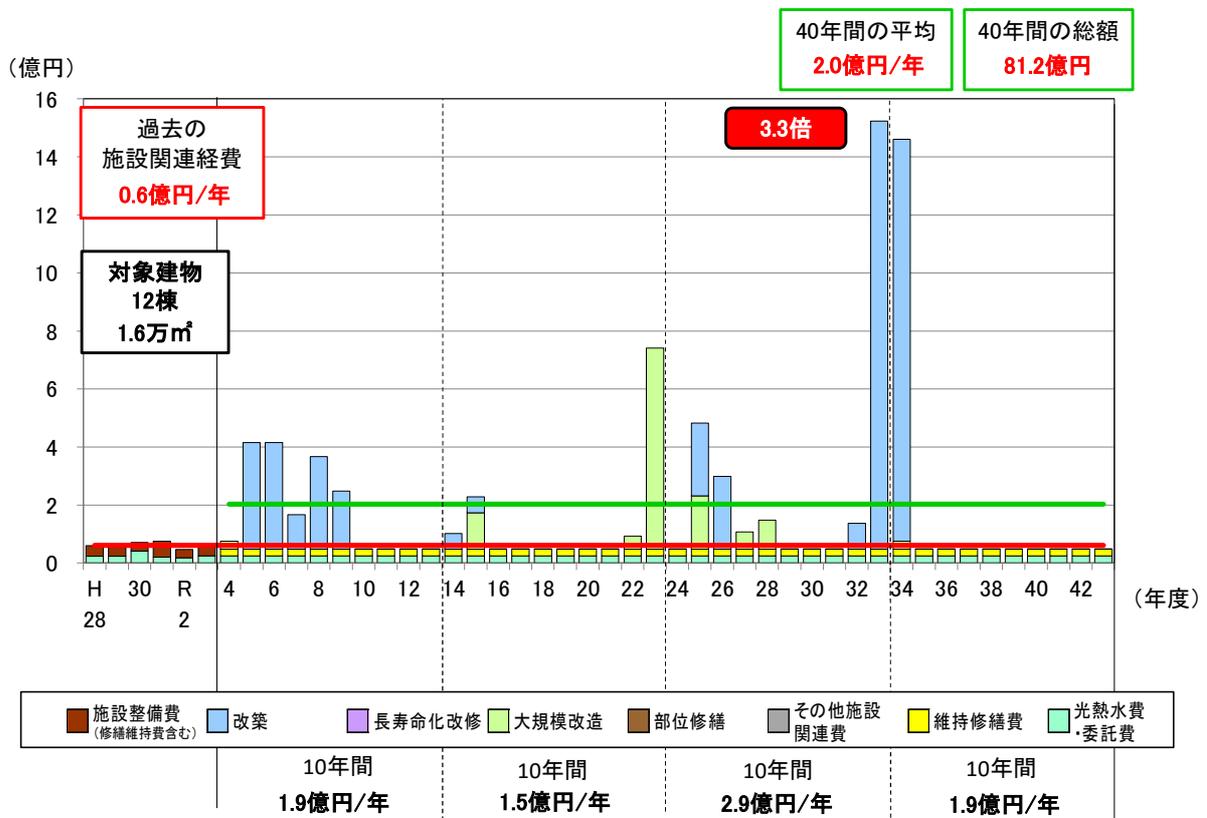
図 試算対象建物(社会教育施設)の今後の維持・更新コストの試算(従来型)

また、本計画の計画期間である今後20年間のうち、10年間に「改築」が集中し、年間平均約1.9億円のコストが必要になると試算され、令和5～6年など年間4億円を超える費用が必要になると試算される年も出てきます。

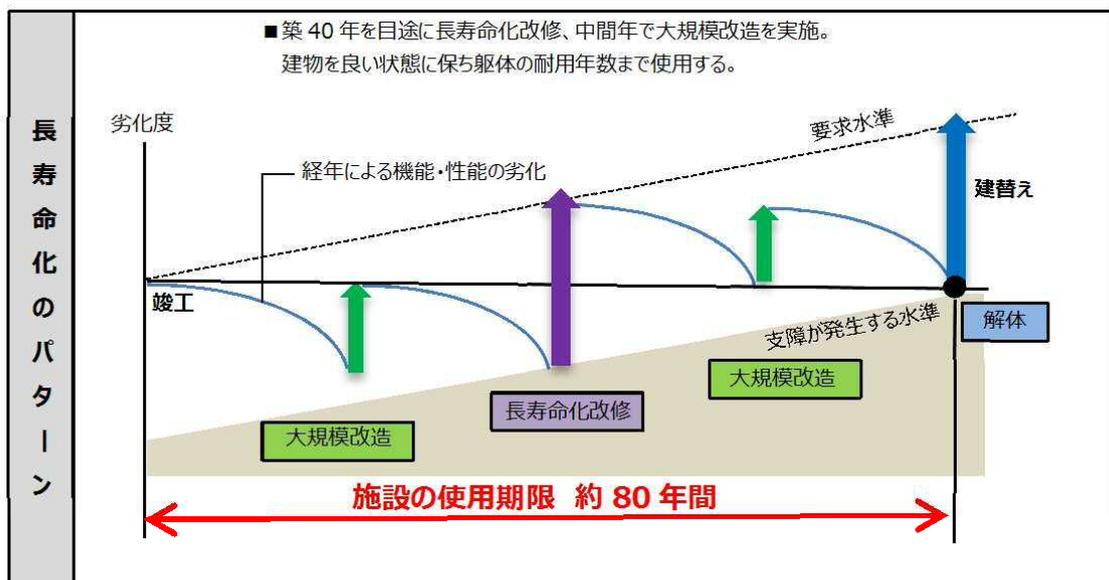
図 改築中心から長寿命化への転換イメージ

大規模改造	長寿命化改修
経年劣化による損耗、機能低下に対する機能回復工事	経年劣化による機能回復工事と耐用性、快適性、省エネルギー性を確保するための機能向上工事
<ul style="list-style-type: none"> <li>・屋上防水改修</li> <li>・外壁改修</li> <li>・トイレ改修</li> <li>・内装改修</li> <li>・設備機器改修</li> <li>・劣化の著しい部位の修繕</li> </ul>	<ul style="list-style-type: none"> <li>・屋上防水改修</li> <li>・外壁改修</li> <li>・トイレ改修</li> <li>・内装改修</li> <li>・設備機器改修</li> <li>・劣化の著しい部位の修繕</li> <li>・コンクリート中性化対策</li> <li>・鉄筋の腐食対策</li> <li>・バリアフリー改修</li> <li>・外壁、屋上の断熱化改修</li> <li>・省エネルギー機器への更新</li> </ul>

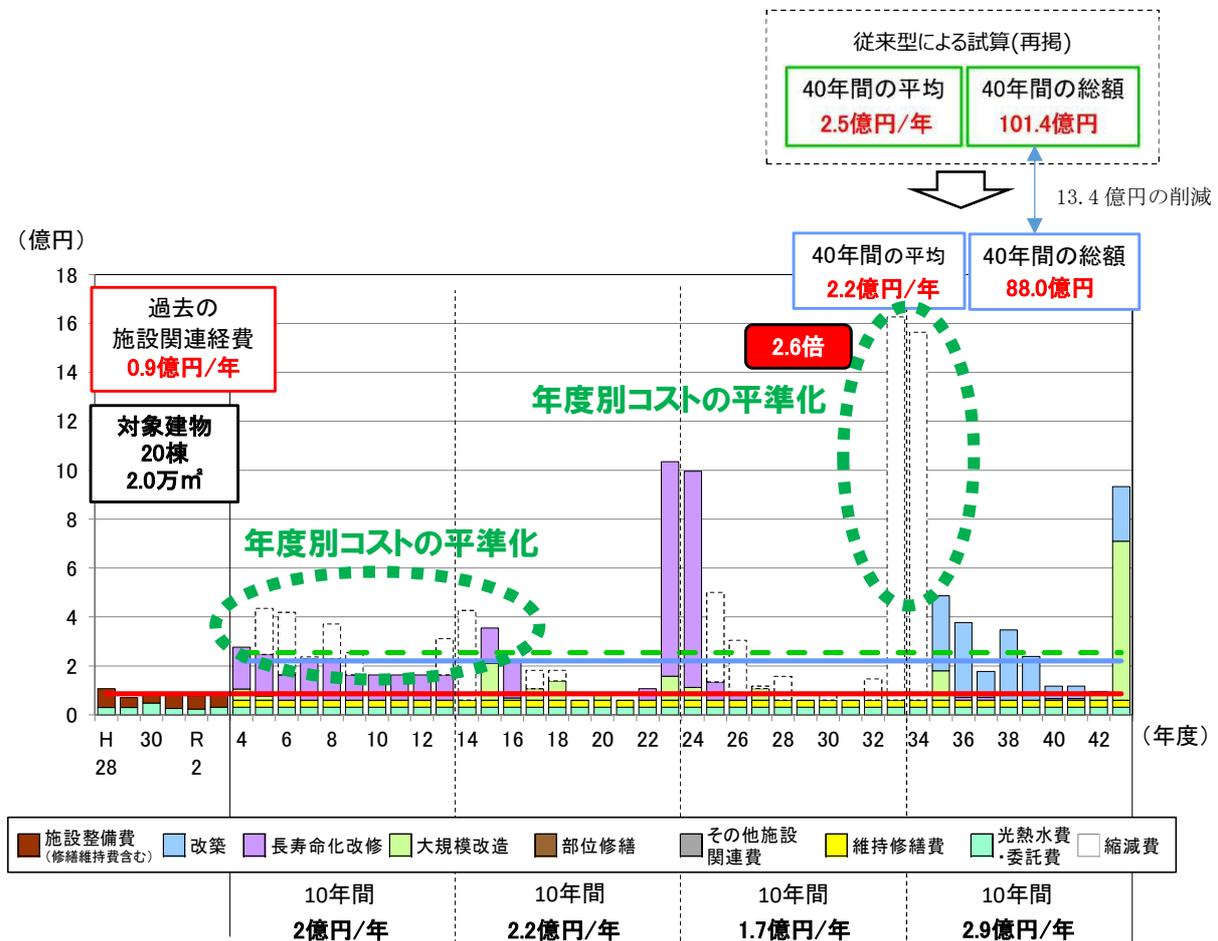
図 試算対象建物(全施設)の今後の維持・更新コストの試算(長寿命化型)

しかし、本計画の計画期間である今後20年間に「長寿命化改修」が集中し、年間平均約2億円の費用が必要になると試算されます。

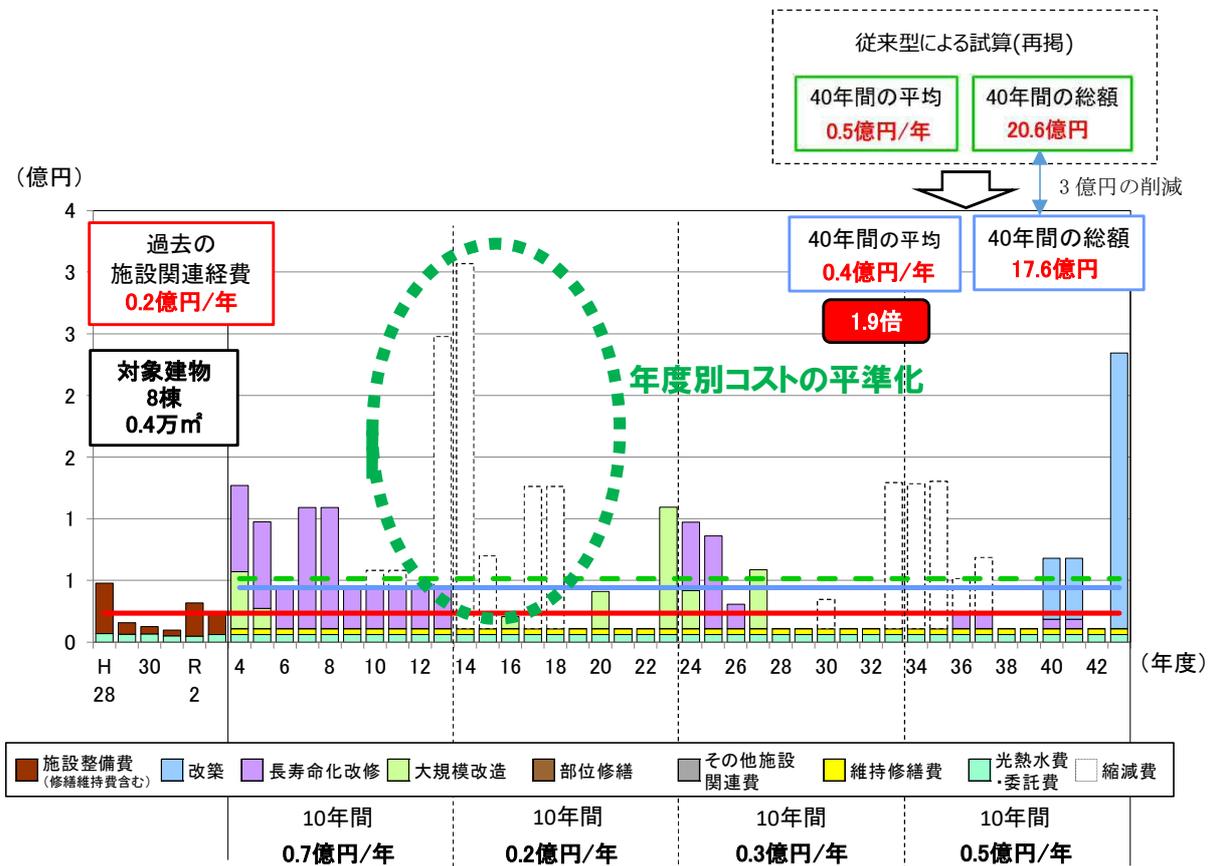
図 試算対象建物(総務・町民・まちづくり施設)の今後の維持・更新コストの試算(長寿命化型)

しかし、本計画の計画期間である今後20年間に「長寿命化改修」が集中し、令和4年や令和7～8年など年間1億円を超える費用が必要になると試算される年も出てきます。

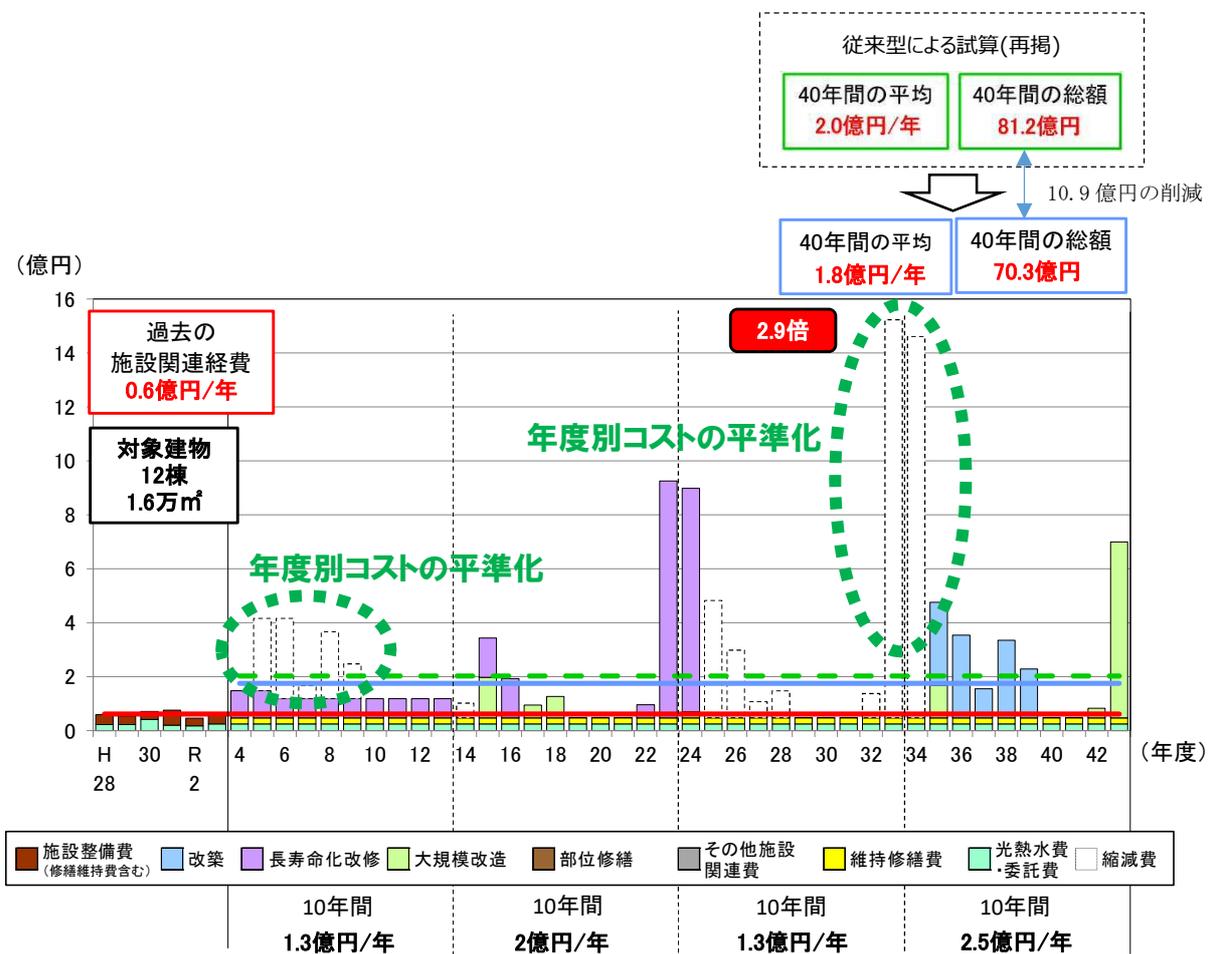
図 試算対象建物(社会教育施設)の今後の維持・更新コストの試算(長寿命化型)

しかし、本計画の計画期間である今後20年間に「長寿命化改修」が集中し、年間平均約1.3億円の費用が必要になると試算されます。
