令和 7 年 度 東 彼 杵 町  
河 川 等 水 質 実 態 調 査 業 務

報 告 書

長 崎 県 東 彼 杵 町  
西 部 環 境 調 査 株 式 会 社

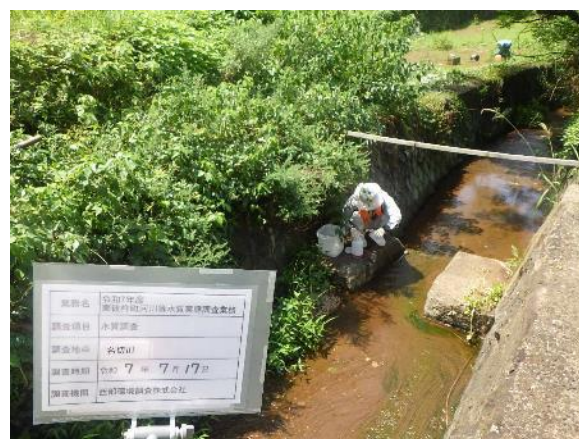
試料採取は原則として川の流心で行い、表流水を試料容器で直接採取した。なお、流量が少なく、試料容器を用いた直接採取が困難な場合は、プラスチック製の簡易採水具（図 2-2）で採取した。採取した試料の分析方法は、表 2-3 に示すとおりとした。

図 2-2 採水状況  
(名切川 R7.7.17 撮影)

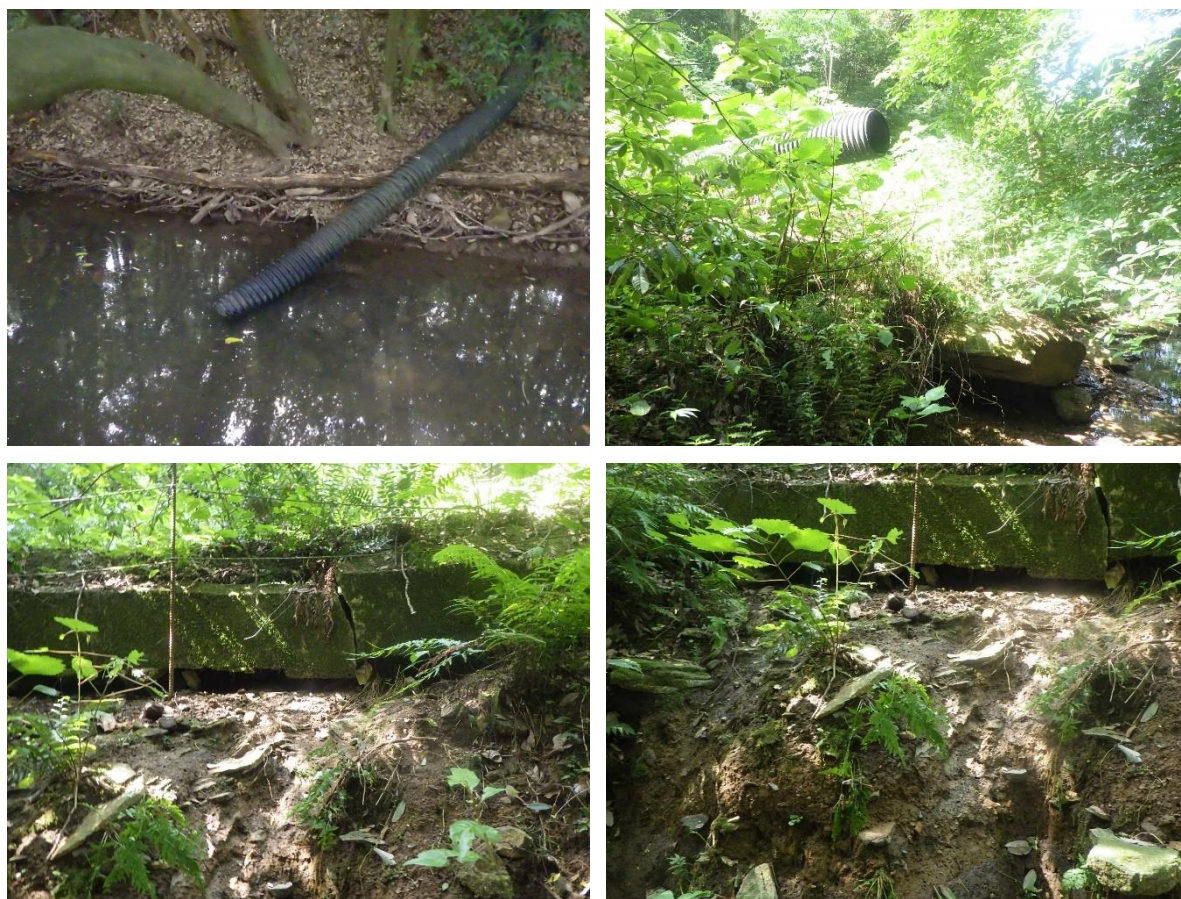
底質調査項目は、排水などによる富栄養化に係る項目である。本調査では、全窒素、全リン、 $COD_{sed}$  が上流より下流の値が高かった。なお、本調査時に養鶏場からの排水は、パイプからは確認されなかったが、それを支えるコンクリートの下から排水跡が確認された。(図 3-7)。

図 3-7 養鶏場からの排水管 (R7. 7. 17 撮影)

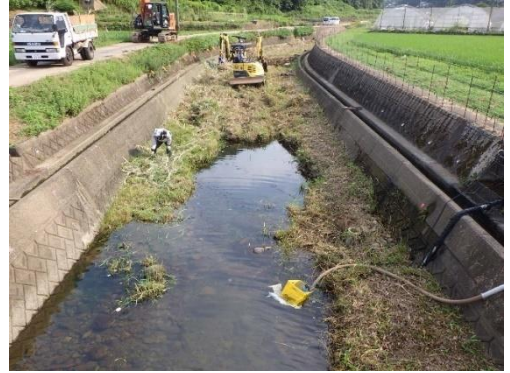
本調査時の大腸菌数は1,400であり、環境基準（河川：300CFU/100mL）を満足していなかった。本地点の上流は畑地が多く存在する。おそらく、その畑地から肥料などの有機物が流入し、一時的に大腸菌数が基準値を超過したと考えられる。

図 4-1 小音琴川（上流側）（R7. 7. 17 撮影）

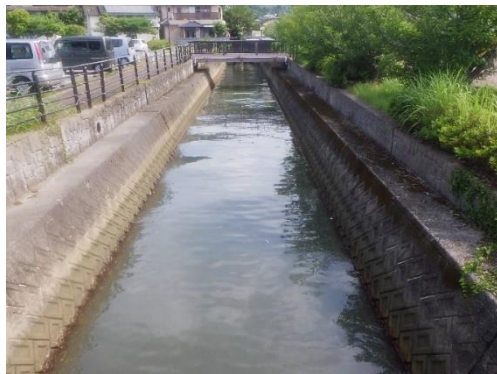
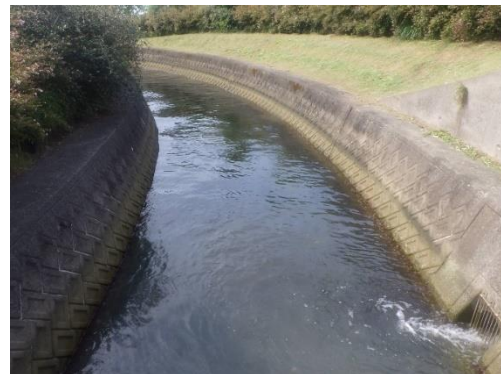
本調査時の pH は 7.6 であり、環境基準（河川：7.8～8.3）を満足していなかった。採水地点は島田川の河口部にあり、淡水と海水が入り混じる汽水域で、採水した試料は淡水の影響を受けていた可能性が考えられる。このため、pH が海域の基準値を下回ったと考えられる。

本調査時の COD<sub>mn</sub> は 7.3mg/L であり、環境基準（海域：2.0mg/L 以下）を満足していなかった。本調査地点は流れが弱く、上流側に住宅地が多いことから、生活排水などを含んだ有機物が滞留しやすい環境である。このため、COD<sub>mn</sub> が基準値を超過したと考えられる。

本調査時の DO は 7.2 mg/L であり、環境基準（海域：7.5mg/L 以上）を満足していなかった。本調査時の島田川は COD<sub>mn</sub> が高かったことから、有機物が分解される過程で水中の酸素が消費されたことによって DO が低下したと考えられる。

本調査時の大腸菌数は100であり、環境基準（海域：20CFU/100mL）を満足していなかった。基準を超過していた主な原因としては、生活排水（風呂の水）、ペットや野生動物の糞尿による汚染などが考えられ、過去のデータからも一時的に基準値を超過したと考えられる。

図 4-2 島田川（左：上流側、右：下流側 どちらも R7. 7. 17 撮影）

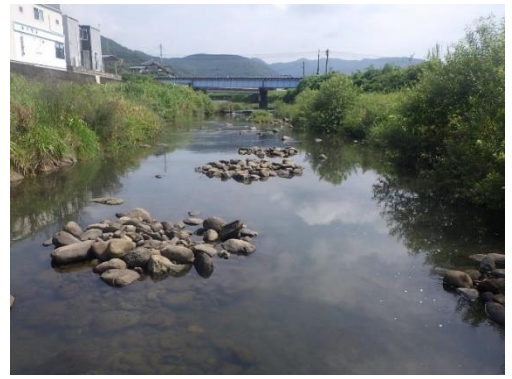
本調査時の大腸菌数は 880 であり、環境基準（河川：300CFU/100mL）を満足していなかった。

基準を超過していた主な原因としては、田畑の施肥、生活排水（風呂の水）、ペットや野生動物の糞尿による汚染などが考えられ、過去のデータからも一時的に基準値を超過したと考えられる。

図 4-3 彼杵川（上流側）（R7. 7. 17 撮影）

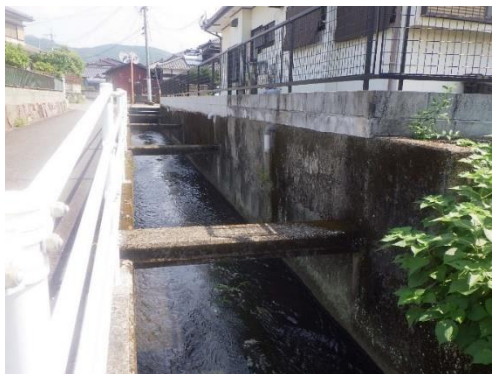
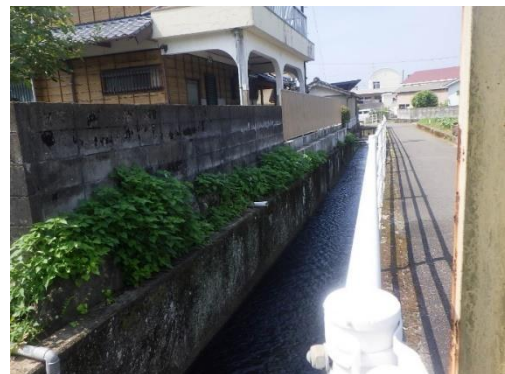
調査時の DO は 6.7mg/L であり、環境基準（海域：7.5mg/L 以上）を満足していなかった。

本地点の上流で工場排水の DO は 8.0 であった。ゲント川の川底には藻類が繁茂しており、これに有機物が堆積しやすいため、有機物を分解する過程で酸素量が消費され、DO が低下すると考えられる。

図 4-4 ゲント川（左：上流側、右：下流側 どちらも R7. 7. 17 撮影）

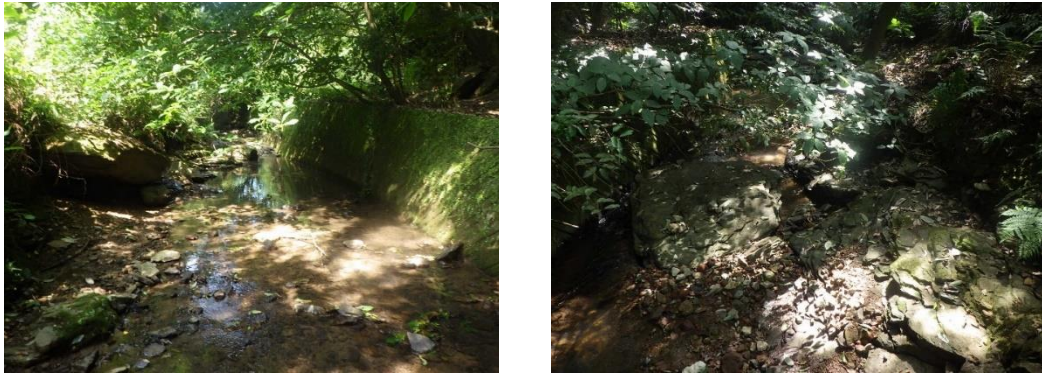
調査時の DO は 7.0mg/L であり、環境基準（海域：7.5mg/L 以上）を満足していなかった。  
本地点は樹林内にあり、河川全体が薄暗い環境である。

微細藻類の光合成で生産される酸素量より、水中内の生物が消費する酸素量が多いため、  
基準を満足できなかった可能性が高い。

図 4-6 才貫川②（下流）（左：上流側、右：下流側 どちらも R7.7.17 撮影）

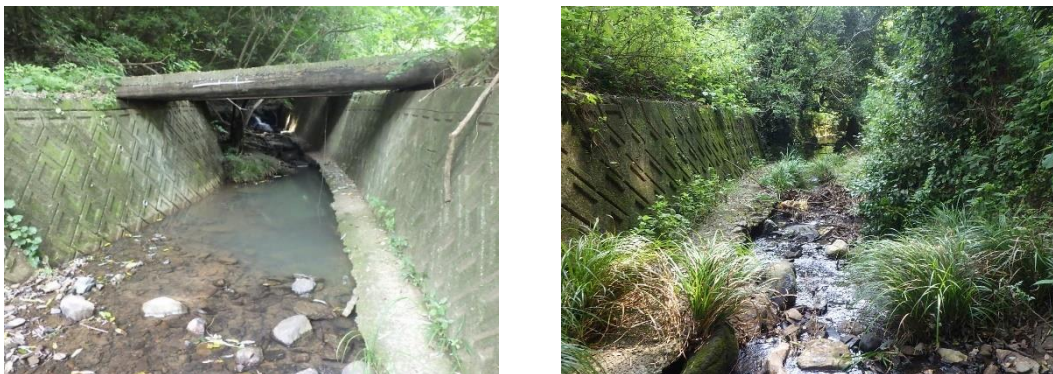
調査時の DO は 7.1mg/L であり、環境基準（海域：7.5mg/L 以上）を満足していなかった。  
本地点は樹林内にあり、河川全体が薄暗い環境である。

微細藻類の光合成で生産される酸素量より、水中内の生物が消費する酸素量が多いため、  
基準を満足できなかった可能性が高い。

図 4-7 才貫川①（上流）（左：上流側、右：下流側 どちらも R7.7.17 撮影）

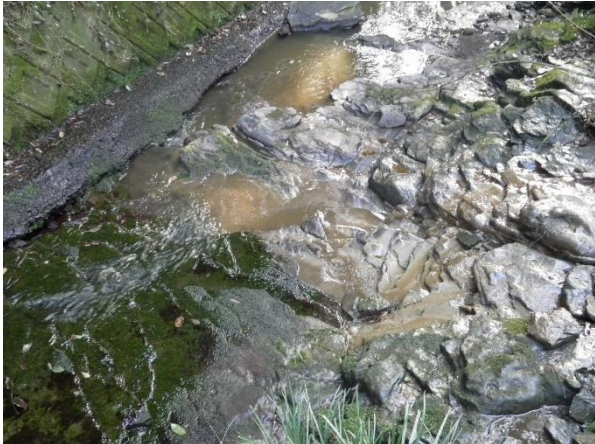
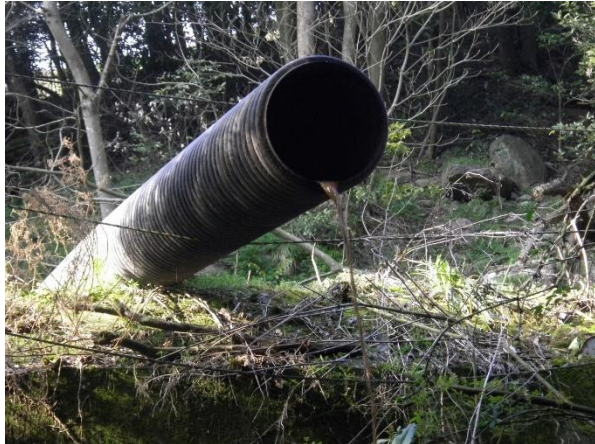
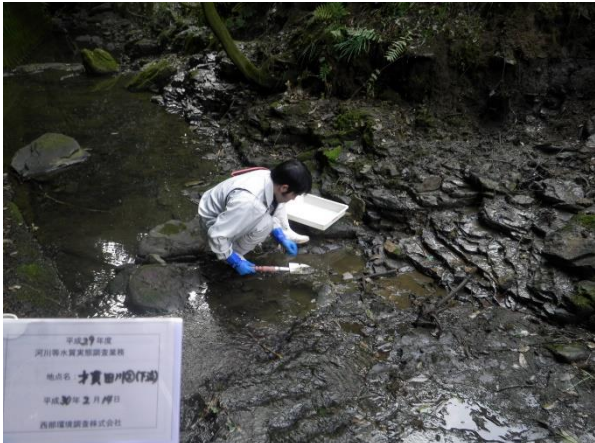
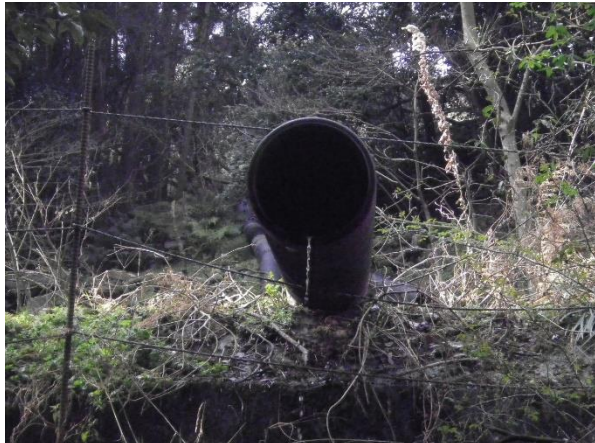
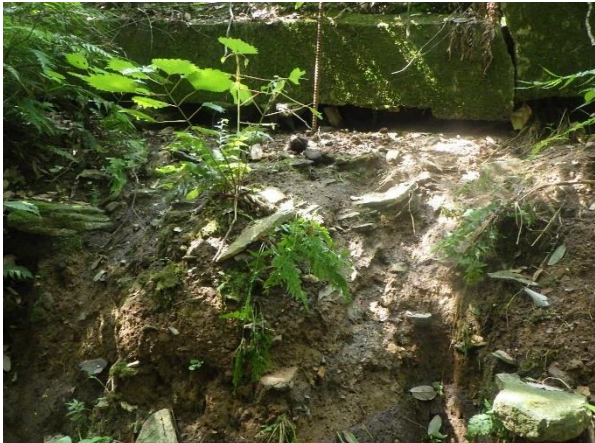
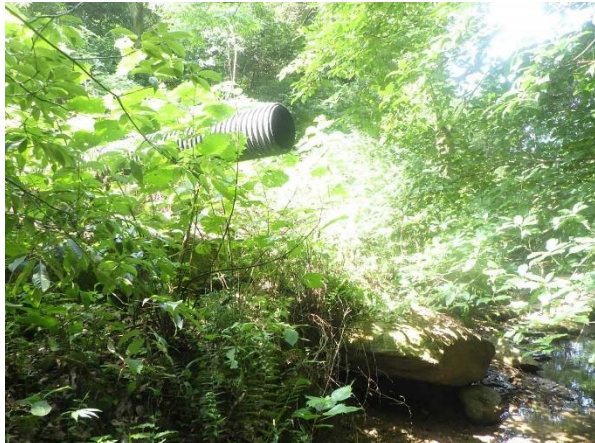
表 4-2 才貫田川②（下流）の状況

才貫田川②（下流）では、平成 29 年 2 月と平成 30 年 2 月に養鶏場からの排水が確認されていた。本調査では、パイプからの排水は確認できなかったが、それを支えるコンクリートの下から排水跡が確認された（表 4-2）。
