令和 5 年度 東 彼 杵 町
河川等水質実態調査業務

報 告 書

令和 6 年 3 月

長 崎 県 東 彼 杵 町
西部環境調査株式会社

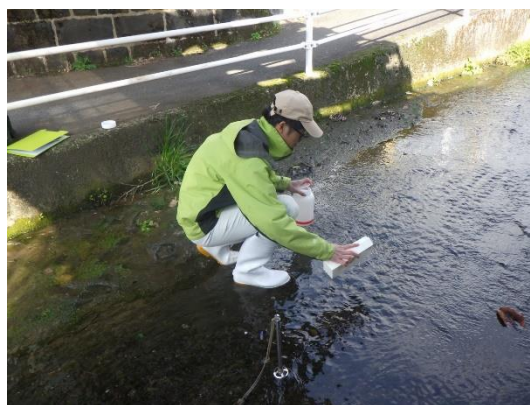
図 2-2 テスパック採水状況

試料採取は原則として川の流心で行い、表流水を試料容器で直接採取した。なお、流量が少なく、試料容器を用いた直接採取が困難な場合は、紙製の簡易採水具（テスパック：図 2-2）で採取した。採取した試料の分析方法は、表 2-3 に示すとおりとした。

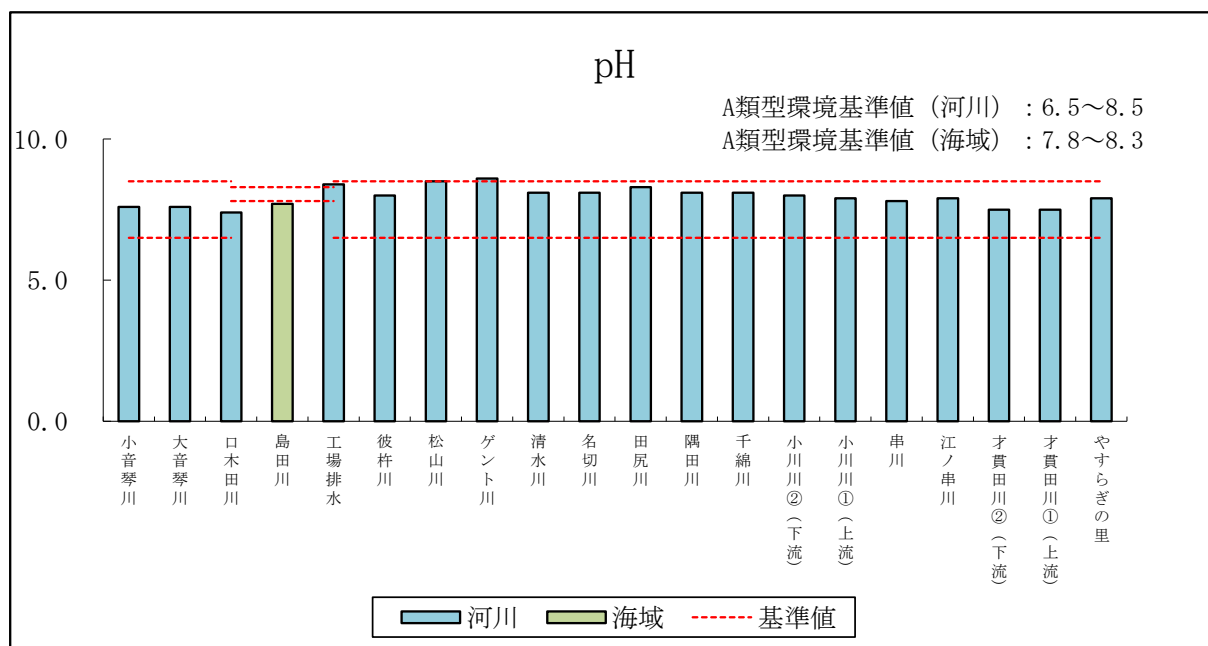
図 3-1 地点別の pH と環境基準との比較

地点別の pH の実測値と環境基準との比較を図 3-1 に示す。

河川での A 類型の環境基準は 6.5 以上～8.5 以下、海域では 7.8 以上～8.3 以下と定められている。

本調査では、島田川とгент川の 2 地点で A 類型の環境基準を満足していなかった。

本調査時のpHは7.7であり、環境基準（海域：7.8～8.3）を満足していなかった。前述した調査時の島田川の状況から、大村湾から流入した海水が下水処理施設からの放流水と混合し、pHが低下したと考えられる。

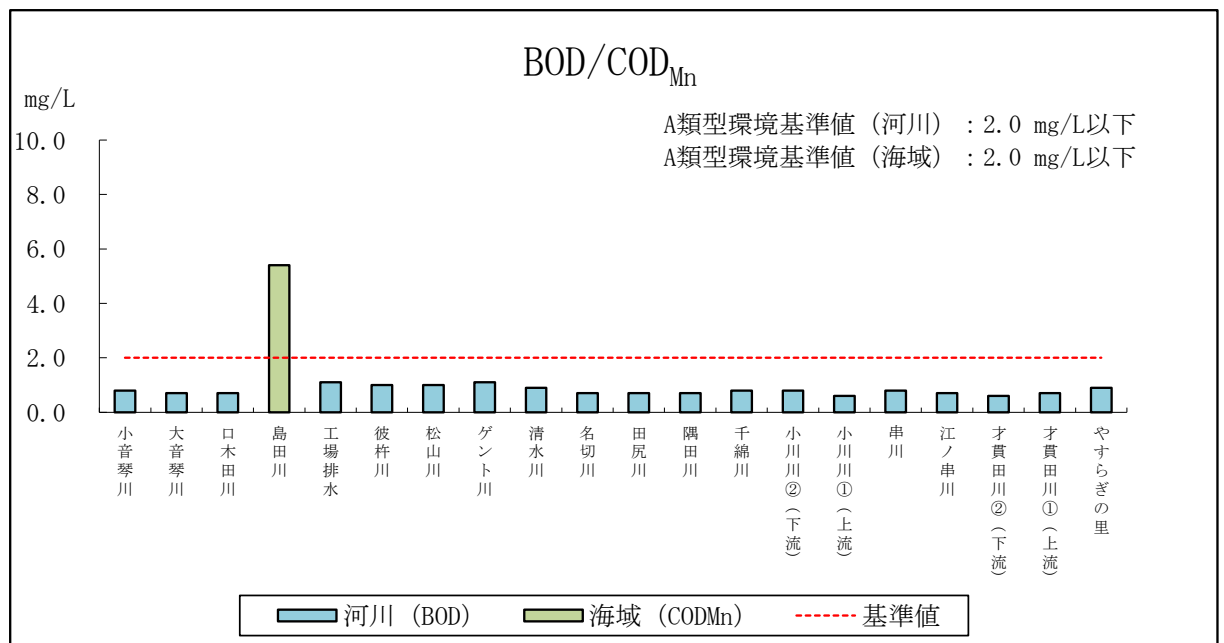
図 3-2 地点別の BOD および COD_{Mn} と環境基準との比較

地点別の BOD および COD_{Mn} の実測値と環境基準との比較を図 3-2 に示す。

河川での A 類型の環境基準は、2.0 mg/L 以下と定められている。

本調査では、全地点で A 類型の環境基準を満足していた。

湖沼および海域での A 類型の環境基準は、2.0 mg/L と定められている。なお、河川では設定されていない。

COD_{Mn} の実施地点は島田川 1 地点のみで、A 類型の環境基準を満足していなかった。

本調査時のCOD_{Mn}は5.4 mg/Lであり、環境基準（海域：2.0 mg/L以下）を満足していなかった。本地点は河川の流量が少ないことから、上流からの有機物が滞留しやすい性

質を持つため、有機物の海域への流出が妨げられたことから COD_m が超過したと考えられる。

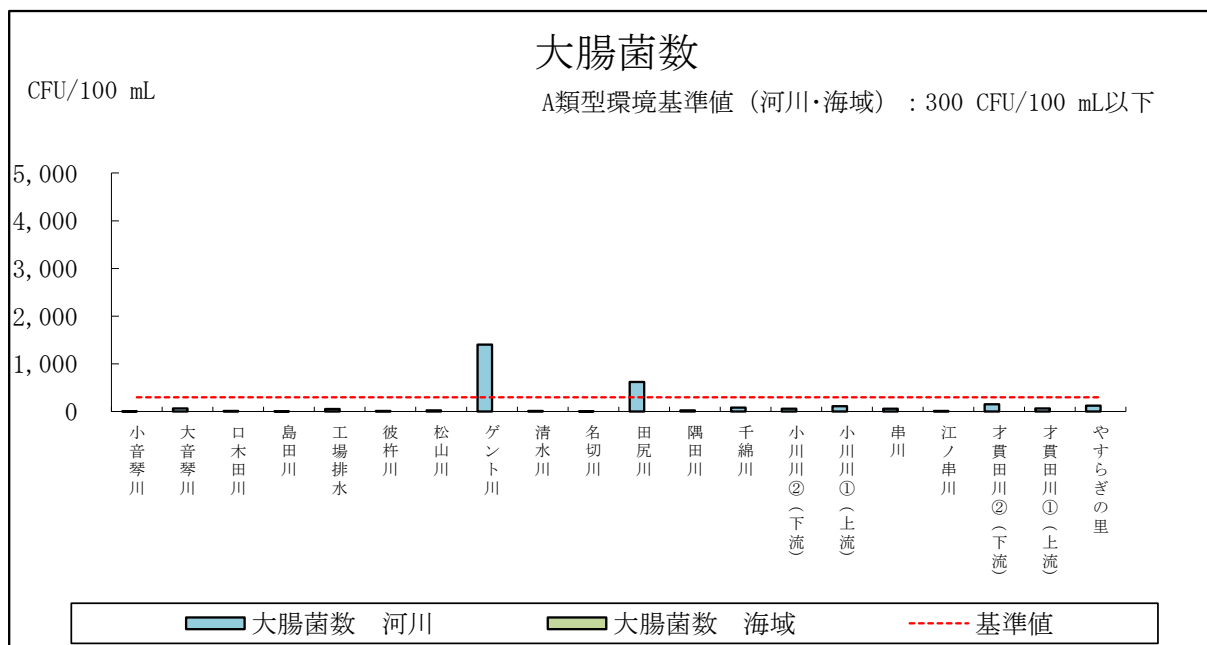
図 3-5 地点別の大腸菌数と環境基準との比較

地点別の大腸菌数の実測値と環境基準との比較を図 3-5 に示す。

河川および海域における大腸菌数の A 類型の環境基準は 300 CFU/100 mL 以下と定められている。

本調査では、гент川、田尻川の 2 地点で A 類型の環境基準を満足していなかった。

本調査時の大腸菌数は 1400 CFU/100 mL であり、環境基準（河川：300 CFU /100 mL 以下）を満足していなかった。上流で流れる工場排水の大腸菌数は 54 CFU/100 mL であり、基準値を満足していたことから、生活雑排水の流入が基準値超過の主な原因であると考えられる。

本調査時の田尻川の大腸菌数は 620 CFU/100 mL であり、環境基準（河川：300 CFU /100 mL 以下）を満足していなかった。本地点は前期調査時まで、大腸菌数は環境基準を満足していたことから、今回の結果は一時的な超過であると考えられる。しかし、次回以降も基準値の超過が認められる場合は、上流域におけるふん便汚染の要因を解明する必要がある。

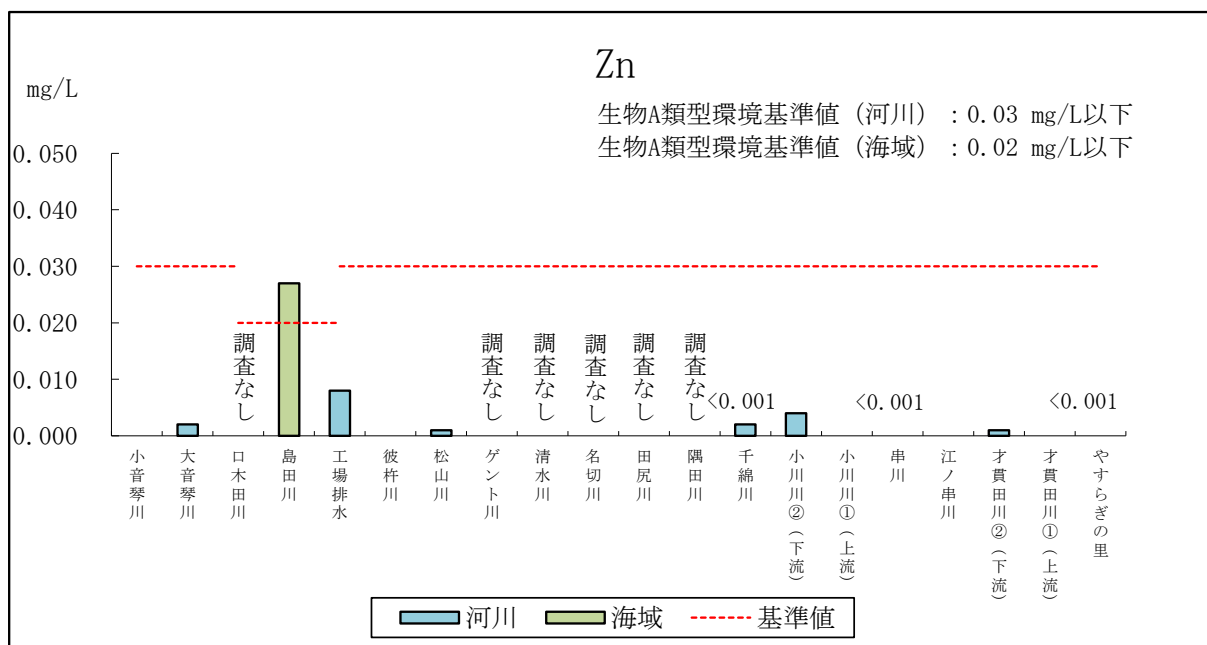
図 3-6 地点別の Zn と環境基準との比較

地点別の Zn の実測値と環境基準との比較を図 3-6 に示す。

河川での A 類型の環境基準は 0.03 mg/L 以下、海域では 0.02 mg/L 以下と定められている。Zn 測定の対象は、工場排水地点および水生生物が生息する河川であり、本調査では 14 地点で実施した。

本調査では、島田川で生物 A 類型の環境基準を満足していなかった。

本調査時の Zn は 0.027 mg/L であり、環境基準（海域：0.02 mg/L 以下）を満足していなかった。調査時の地点後方では下水処理施設からの放流水が排水されており、上げ潮であったことから、放流水を含む海水が滞留していた。また、Zn の濃度は下水処理施設の排出基準（海域：2 mg/L 以下）を満足していたが、環境基準よりもやや高かった。このことから、調査時の島田川では、放流水が環境基準よりもやや高濃度の Zn が排出されていた可能性があり、Zn の基準値超過は一時的なものであると考えられる。

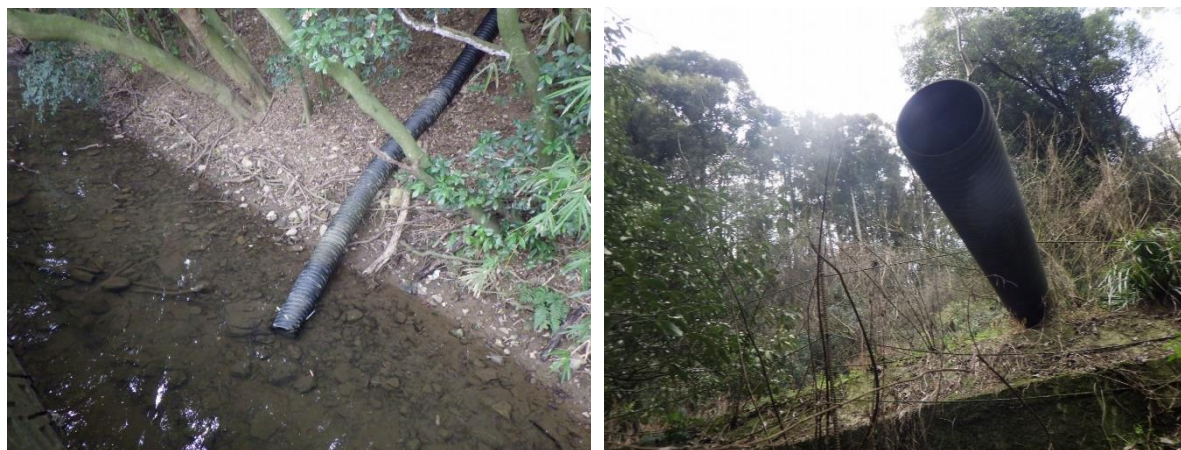
図 3-7 養鶏場からの排水管

底質調査項目は、排水等による富栄養化に係る項目である。本調査では、硫化物を除く 3 項で上流より下流の値が高かった。なお、本調査時に養鶏場からの排水は確認されなかった (図 3-7)。

才貫田川②（下流）では、平成 29 年 2 月と平成 30 年 2 月に養鶏場からの排水が確認されていた。本調査では確認されず、河川からの異臭もなかった（表 4-3）。

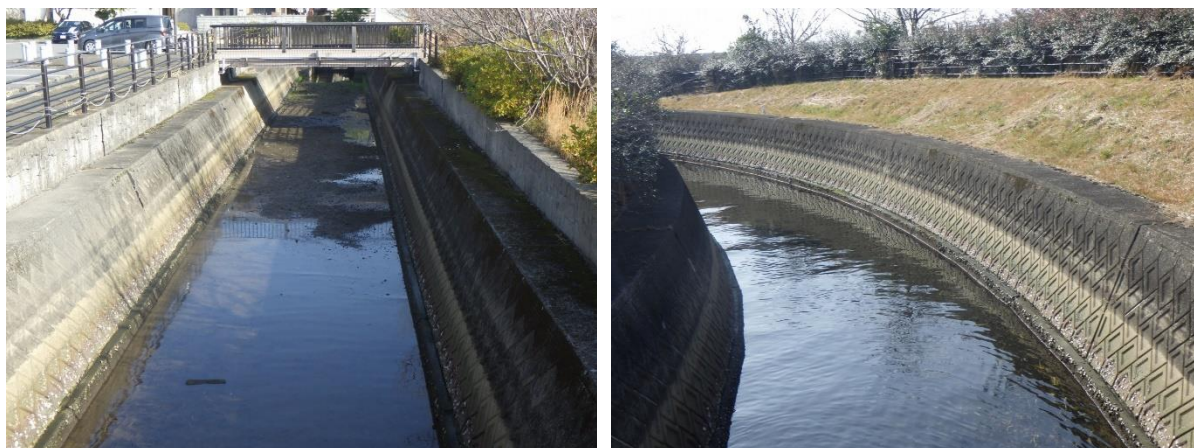
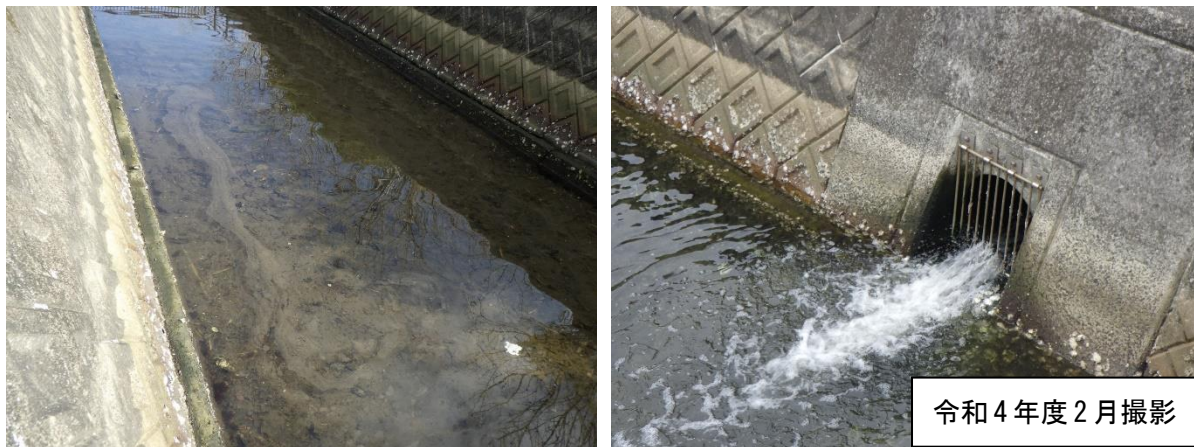
図4-1 令和6年2月の島田川の様子①（左：上流側、右：下流側）

島田川では、pH、COD_{Mn}および、Znの3項目で環境基準を満足していなかった。

調査時の島田川上流は非常に水深が浅く、河川の流れは確認されなかった。また、上げ潮であったことから、調査地点付近では、下流側から海水とともに下水処理施設の放流水が上流方向へ遡上し、滞留している状況であった（図4-1）。

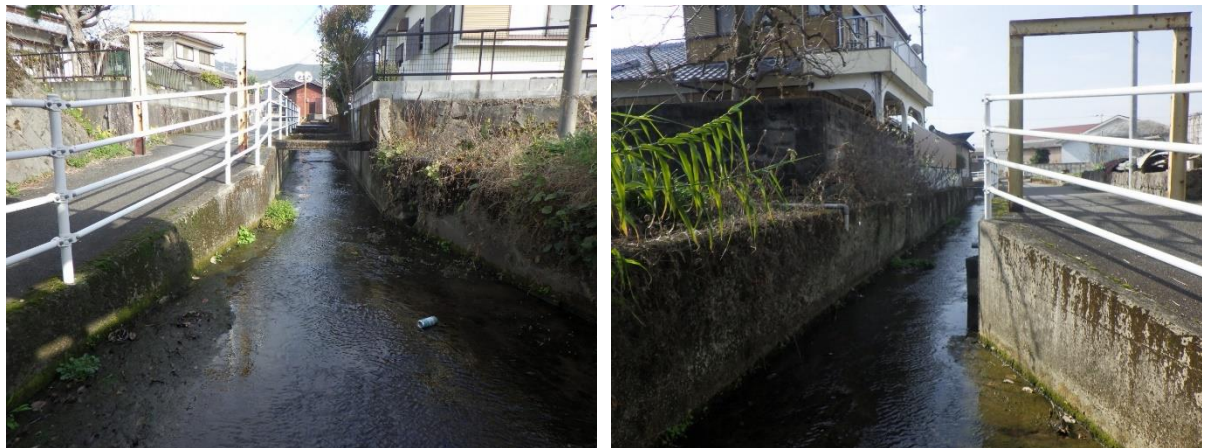
図 4-2 令和 6 年 2 月のゲント川の様子（左：上流側、右：下流側）

ゲント川では、pH および大腸菌数の 2 項目で環境基準を満足していなかった。

本地点は住宅地を通る水路であり、上流側では工場排水が放流されている地点である。このため、生活雑排水と工場排水が併せて流れる環境である。また、採水時のゲント川は川底に藻類が繁茂していた。

本調査時の pH は 8.6 であり、環境基準（河川：6.5～8.5）を満足していなかった。本地点の上流で流れる工場排水の pH が 8.4 と高く、またゲント川の川底で繁茂している藻類が光合成の作用によって pH を上昇させたと考えられる。

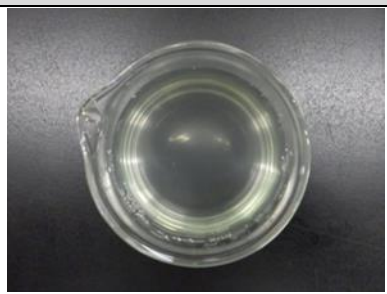
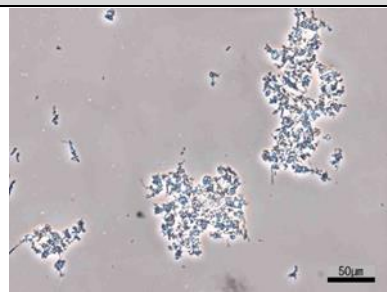
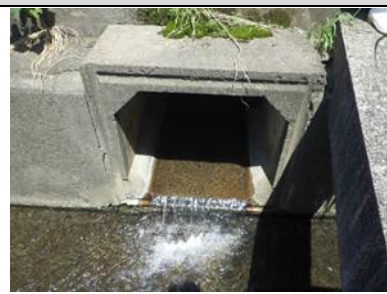
表 4-1 工場排水の沈殿物の状況

本地点では、令和 2 年度 7 月調査時に SS が 27 mg/L と高く、基準値（河川：25 mg/L 以下）を超過していた。また試料中からはプラスチック片や合成雲母のような無機物質が多数確認された。

本調査時の SS は 2 mg/L であり、環境基準（河川：25 mg/L 以下）を満足していた。しかし、試料からは令和 2 年度 7 月に確認された無機物質と同様と思われる物質が微量に確認されたため、今後も SS の動向に注意が必要である。
